<p>Gegenstand: subject:</p>	<p>Bruch der Brennerverbindung bei einem FB6 Doppelbrenner während des Transportes. (siehe Bild rechts) Break of the burner connector on an FB6 double burner during transport. (see picture on the right)</p>

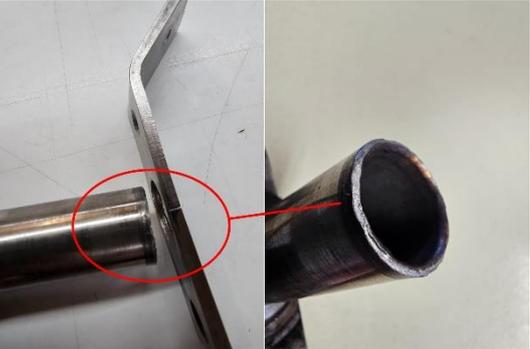
<p>Grund: reason:</p>	<p>Nicht ausreichend gefertigte Schweißnaht sowie unzumutbarer Transport des Brenners. Insufficiently made weld seam as well as inappropriate transport of the burner.</p>	
<p>Maßnahmen: measures:</p>	<p>Eine detaillierte Inspektion der Schweißnähte am Verbindungsstück ist durchzuführen. Es wird dringend empfohlen, das Verbindungsstück auszutauschen. Verbindungsstücke mit nicht ausreichend ausgeführten oder gebrochenen Schweißnähten müssen ersetzt werden (siehe Bild rechts). Beim Einbau müssen alle Muttern mit Loctite 270 gesichert werden. Wenn festgestellt wird, dass die Schweißnaht am Verbindungsstück bereits ausreichend ausgeführt ist, kann das Teil im Brenner verbleiben, ohne dass weitere Inspektionen erforderlich sind. In jedem Fall muss der Instandhaltungsbetrieb den Piloten auf die dem Flughandbuch hinzugefügten Seiten mit den Empfehlungen für den Bodentransport und die Lagerung des Brenners hinweisen. A detailed inspection of the welds on the connector must be carried out. It is strongly recommended to replace the connector. Connectors with insufficiently executed or broken weld seams must be replaced. (see picture on the right) During installation, all nuts must be secured with Loctite 270. If it is determined that the weld seam on the connector has already been sufficiently executed, the part can remain in the burner with now following inspections necessary. In any case, the maintenance organisation must point out the pages added to the flight manual with the recommendations for ground handling and storage of the burner to the pilot.</p>

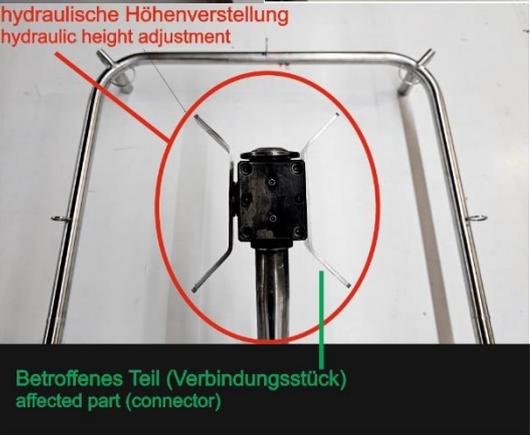
<p>Betroffen: affected:</p>	<p>Betroffen sind alle FB6 Doppelbrenner mit hydraulischer Höhenverstellung. Diese können anhand des Typenschildes in Kombination mit dem mittig angeordneten Kreuzgelenkblock erkannt werden. (siehe rechtes Bild). All FB6 double burners with hydraulic height adjustment are affected. These can be identified by the type plate in combination with the centrally located universal joint block. (see right picture)</p>

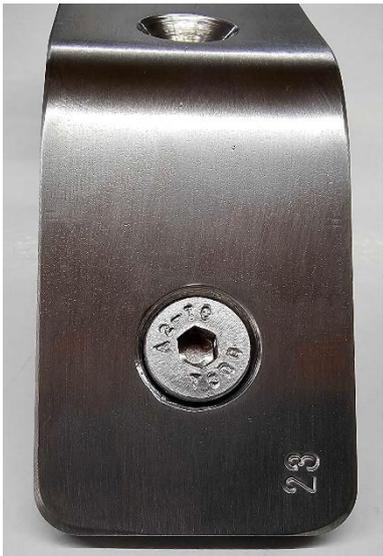
</div> </div> <div style="display: flex; justify-content: space-around; margin-top: 10px;"> <div data-bbox="352 1111 678 1176"> <p>Marking of new connectors ("23")</p> </div> <div data-bbox="1038 1099 1398 1193"> <p>Marking of already sufficiently welded connectors (hole of 3 to 5 mm)</p> </div> </div>

<p>Markierung Indication</p>	<p>Neue Verbindungsstücke sind mit einer eingeschlagenen „23“ am äußersten Rand markiert. Ausreichend geschweißte Verbindungsstücke werden am äußersten Rand mit einer Bohrung von 3 bis 5 mm versehen (siehe nachfolgende Bilder). Die Markierung erfolgt durch den Instandhaltungsbetrieb. New connectors are marked with a stamped "23" on the outermost edge. Sufficiently welded connectors are provided with a hole of 3 to 5 mm at the outermost edge (see following pictures). The marking is done by the maintenance company.</p> <div style="display: flex; justify-content: space-around;"> <div data-bbox="352 555 735 1111">
