<p>Gegenstand: subject:</p>	<p>Bruch der Brennerverbindung bei einem FB6 Doppelbrenner während des Transportes. (siehe Bild rechts) Break of the burner connector on an FB6 double burner during transport. (see picture on the right)</p>

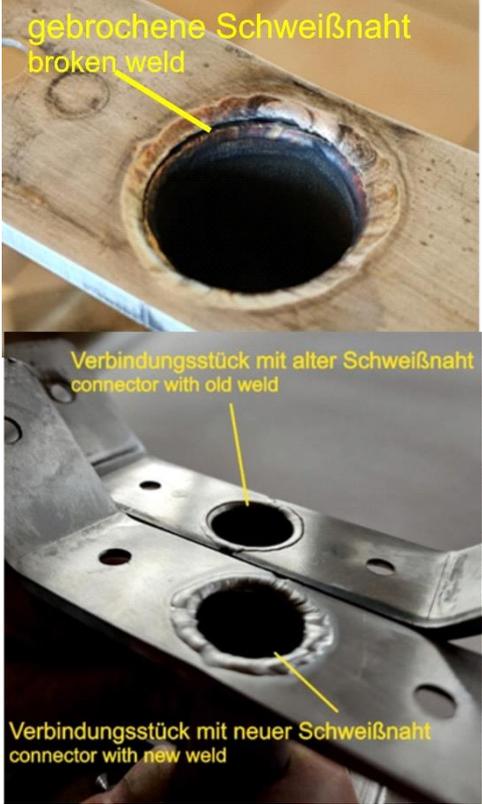
<p>Grund: reason:</p>	<p>Nicht ausreichend gefertigte Schweißnaht sowie unzumutbarer Transport des Brenners. Insufficiently made weld seam as well as inappropriate transport of the burner.</p>	
<p>Maßnahmen: measures:</p>	<p>Eine detaillierte Inspektion der Schweißnähte am Verbindungsstück ist durchzuführen. Es wird dringend empfohlen, das Verbindungsstück auszutauschen. Verbindungsstücke mit nicht ausreichend ausgeführten oder gebrochenen Schweißnähten müssen ersetzt werden (siehe Bild rechts). Beim Einbau müssen alle Muttern mit Loctite 270 gesichert werden. Wenn festgestellt wird, dass die Schweißnaht am Verbindungsstück bereits ausreichend ausgeführt ist, kann das Teil im Brenner verbleiben, ohne dass weitere Inspektionen erforderlich sind. In jedem Fall muss der Instandhaltungsbetrieb den Piloten auf die dem Flughandbuch hinzugefügten Seiten mit den Empfehlungen für den Bodentransport und die Lagerung des Brenners hinweisen. A detailed inspection of the welds on the connector must be carried out. It is strongly recommended to replace the connector. Connectors with insufficiently executed or broken weld seams must be replaced. (see picture on the right) During installation, all nuts must be secured with Loctite 270. If it is determined that the weld seam on the connector has already been sufficiently executed, the part can remain in the burner with now following inspections necessary. In any case, the maintenance organisation must point out the pages added to the flight manual with the recommendations for ground handling and storage of the burner to the pilot.</p>
